改善箇所説明図

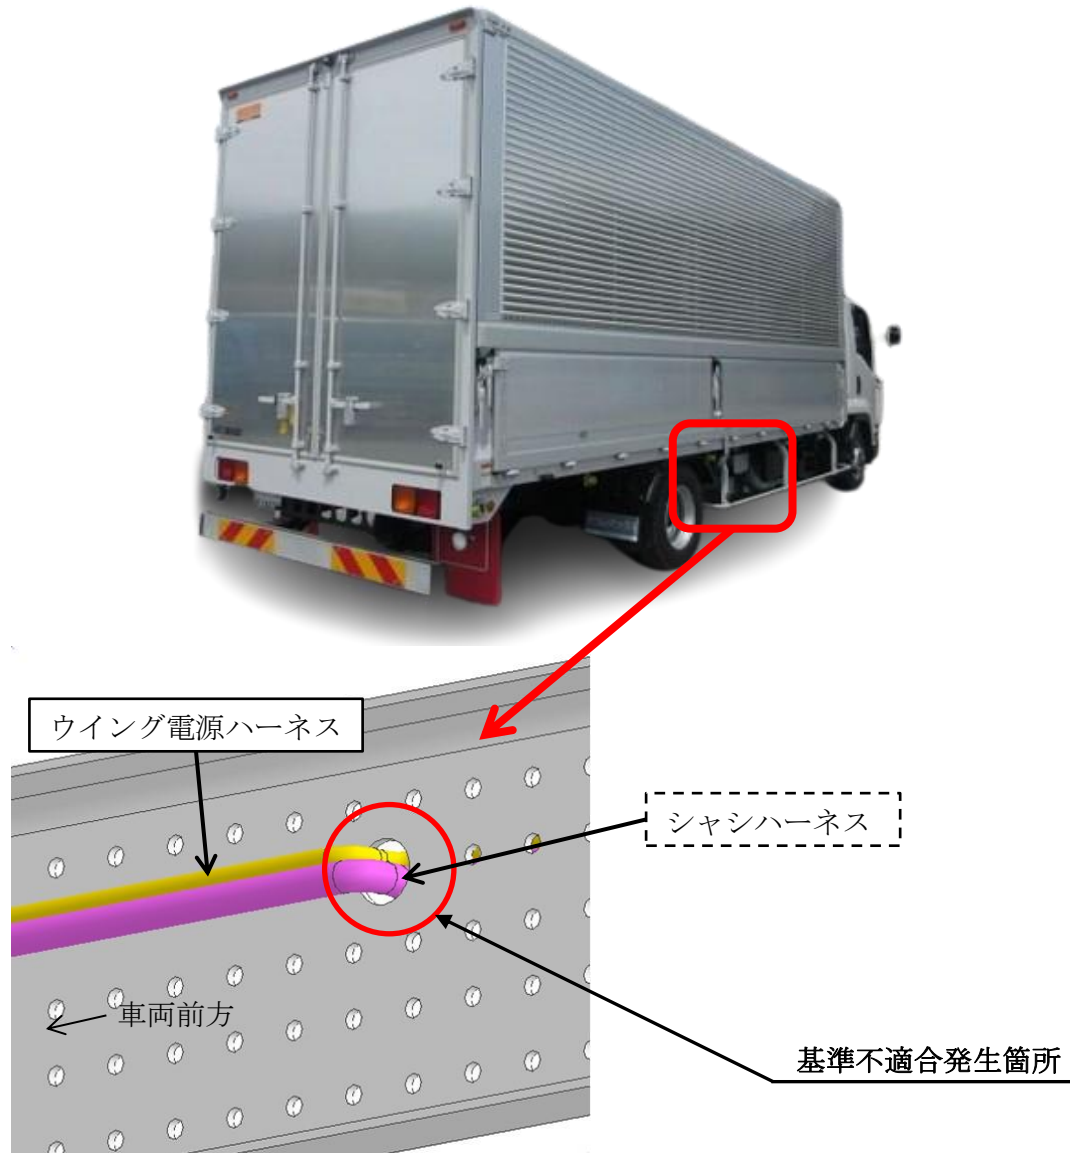
注： は配策変更部品を示す。

注： は損傷がある場合の交換部品を示す。

ウイング車のウイング電源ハーネスの配線配策箇所において、製造管理が不適切なため、ウイング電源ハーネスがシャシハーネスを押しつけてしまい、シャシハーネスの保護のない部分がシャシフレームに干渉することがある。そのため、走行振動等でシャシハーネスの被覆が破れ短絡し、最悪の場合、エンジンが停止し火災にいたるおそれがある。

全車両、ウイング電源ハーネスの配策を変更し、シャシハーネスに損傷がある場合は新品に交換する。
